**MARIA ELENA PINO**

Università degli Studi di Messina  
Facoltà di Ingegneria  
Ingegneria Edile per il Recupero  
Anno Accademico 2006-2007

## INDAGINI DIAGNOSTICHE FINALIZZATE ALLA CONOSCENZA DEI BENI CULTURALI: IL LATERIZIO NEGLI ARCHI DELLA TORRETTA OTTAGONALE DI MILAZZO (MESSINA)

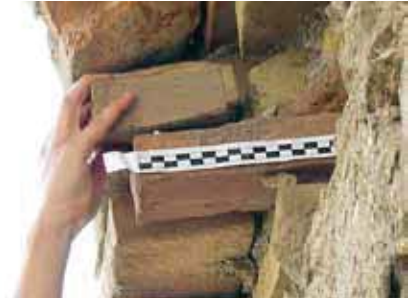
## CAMPIONAMENTO

- 1) Foto dell'elemento costruttivo a distanza per identificarne l'ubicazione;
- 2) Foto dell'elemento costruttivo a distanza con scala metrica;
- 3) Foto di dettaglio con scala metrica prima del campionamento;
- 4) Foto di dettaglio con scala metrica durante il campionamento;
- 5) Foto di dettaglio con scala metrica dopo il campionamento;
- 6) Foto a distanza a prelievo effettuato con scala metrica;
- 7) Foto del campione prelevato con scala metrica.

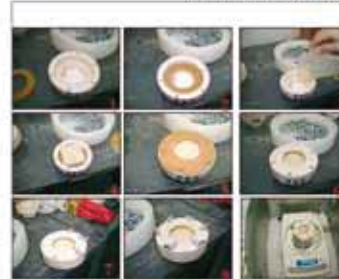
**LA PROVA DI PERMEABILITA' AL VAPORE**

**Obiettivo:** Determinare la permeabilità del campione

La prova consiste nel creare un gradiente di pressione in modo da permettere al vapore di attraversare il campione dall'interno del "biochierino"
