**MARIA ELENA PINO**

Università degli Studi di Messina  
Facoltà di Ingegneria  
Ingegneria Edile per il Recupero  
Anno Accademico 2006-2007

## INDAGINI DIAGNOSTICHE FINALIZZATE ALLA CONOSCENZA DEI BENI CULTURALI: IL LATERIZIO NEGLI ARCHI DELLA TORRETTA OTTAGONALE DI MILAZZO (MESSINA)

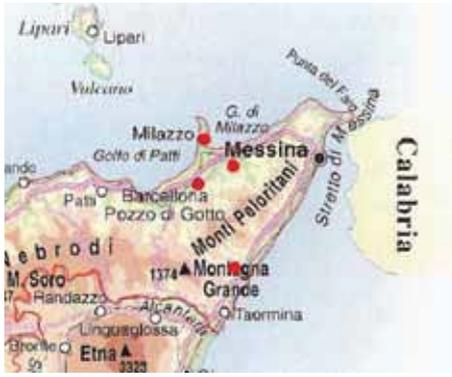
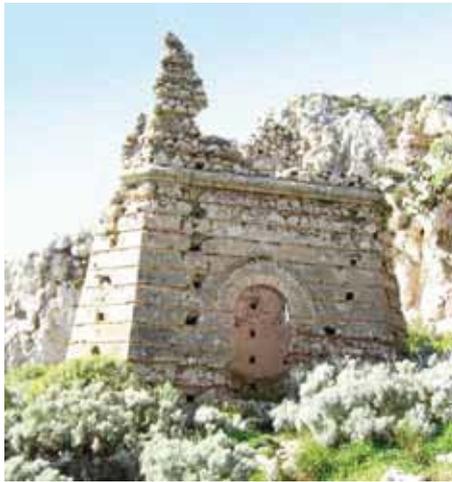
**IL LATERIZIO  
NELLA SICILIA NORD-ORIENTALE**

Muratura di "graste" - Roccavaldina - Chiesa di Maria SS. della Catena

Muratura bugnata - Milazzo (sinistra) Palazzo Municipale - (destra) Pal. Marullo

Muratura con liste orizzontali e muretti di muduni - Barcellona P.G. - Palazzo Fazio

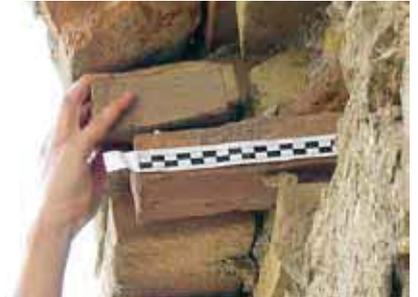
### ELENCO FASI DI CAMPIONAMENTO

- 1) Foto dell'elemento costruttivo a distanza per identificarne l'ubicazione;
- 2) Foto dell'elemento costruttivo a distanza con scala metrica;
- 3) Foto di dettaglio con scala metrica prima del campionamento;
- 4) Foto di dettaglio con scala metrica durante il campionamento;
- 5) Foto di dettaglio con scala metrica dopo il campionamento;
- 6) Foto a distanza a prelievo effettuato con scala metrica;
- 7) Foto del campione prelevato con scala metrica.

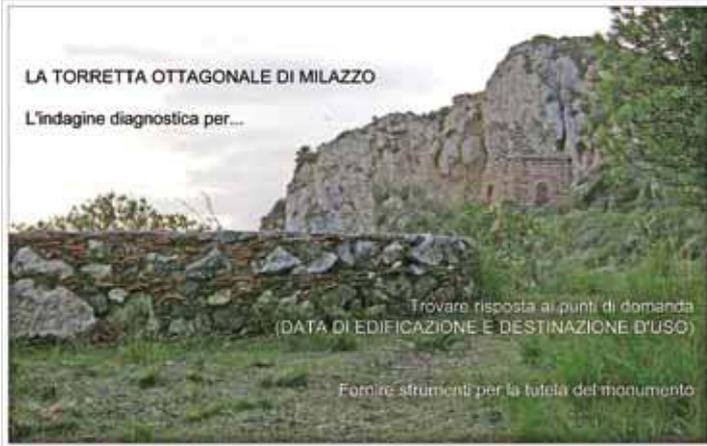
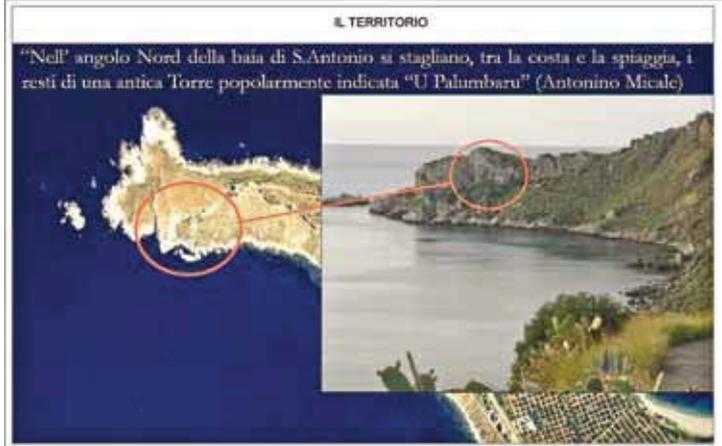
<p>Foto di Micalc - Foto di Micalc</p>	<p><b>IPOTESI SULL'ETA' DI EDIFICAZIONE...</b></p> <ul style="list-style-type: none"> <li>- Eretta per volere del barone Onofrio Baele con funzione di torre costiera di difesa e presidio della tonnara nel 1636</li> <li>- Risultato di opere di integrazione</li> <li>- Realizzata per volere dei sovrani D'Amico come piccolo luogo di incontro nella seconda metà dell'Ottocento</li> </ul>		<p><b>ULTERIORI IPOTESI ...</b></p> <ul style="list-style-type: none"> <li>- Presidio e controllo della vicina tonnara di S. Antonio, ma nessuna fonte individua legami</li> <li>- Edificazione intorno al 1800, esiste di un rilievo progettuale datato 28 agosto 1895 (foto a sinistra) firmato da Pasquale Mallandrinò (archivio Mallandrinò)</li> </ul> <p>I materiali e le tecniche utilizzate sembrerebbero escludere l'ipotesi di opere di integrazione</p>
<p>Immagine del 1900 tratta dal libro "Mezzo città d'arte"</p>	<p><b>SI ESCLUDE L'IPOTESI DIFENSIVA PER...</b></p> <ul style="list-style-type: none"> <li>- Posizione esposta agli attacchi</li> <li>- Nessuna citazione a riguardo nel progetto di Camilliani e Spannocchi</li> <li>- Visibilità solo su Ponente (2 sole elevazioni)</li> <li>- Presenza di aperture nell'apparecchio murario a scarpa</li> <li>- Assenza di "merloni"</li> <li>- Tipologia muraria</li> </ul>
