Università degli Studi di Enna "Kore"
Facoltà di Ingegneria e Architettura
Corso di Laurea in Architettura
Anno Accademico 2016-2017

IL CASTELLO DI ACI FRA CONOSCENZA DIRETTA E RICERCHE D'ARCHIVIO (ACI CASTELLO - CATANIA)

La tesi si propone di affrontare uno studio approfondito su uno dei castelli costieri della Sicilia orientale, il castello di Aci, situato nel comune di Aci Castello, alle pendici dell'Etna.

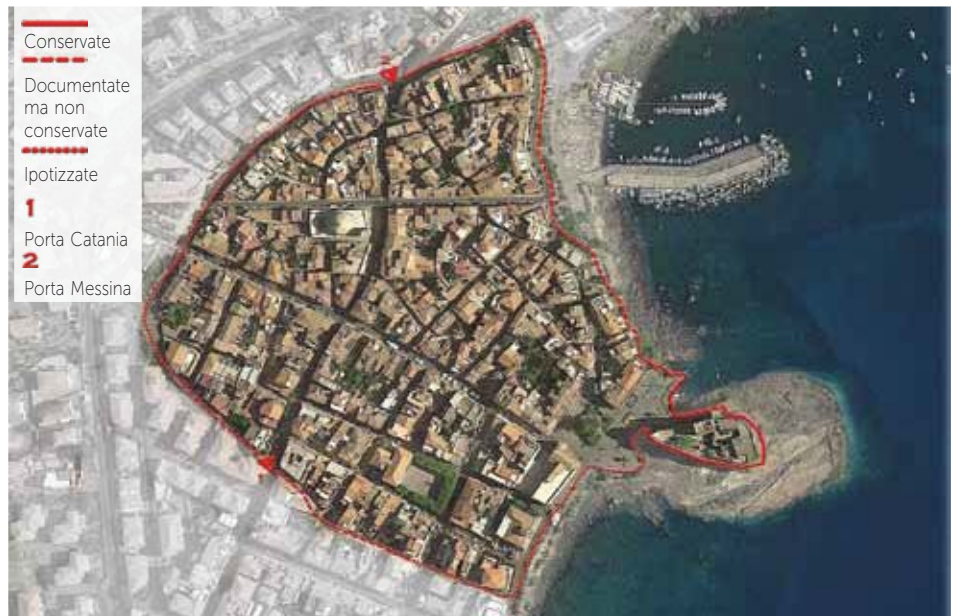
IL RAPPORTO TRA L'INSEDIAMENTO URBANO E LA STRUTTURA FORTIFICATA - IPOTESI RICOSTRUTTIVA DELLE MURA DIFENSIVE

Conservate

Documentate
ma non
conservate

Ipotizzate

- 1 Porta Catania
- 2 Porta Messina

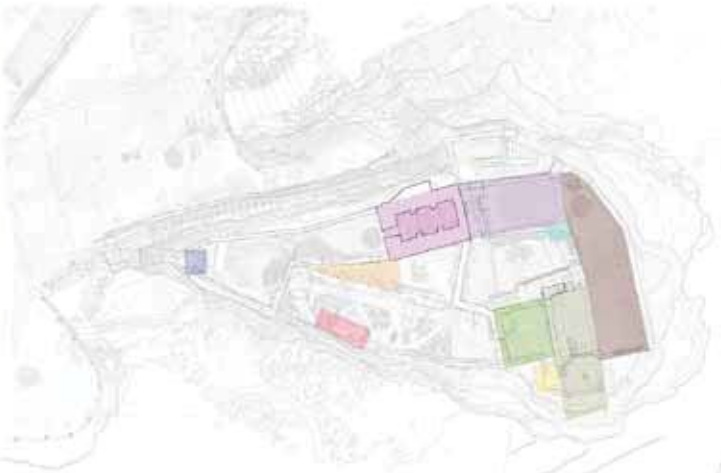
Sovrapposizione della pianta del 1640 con la pianta attuale a quota 41, 2m

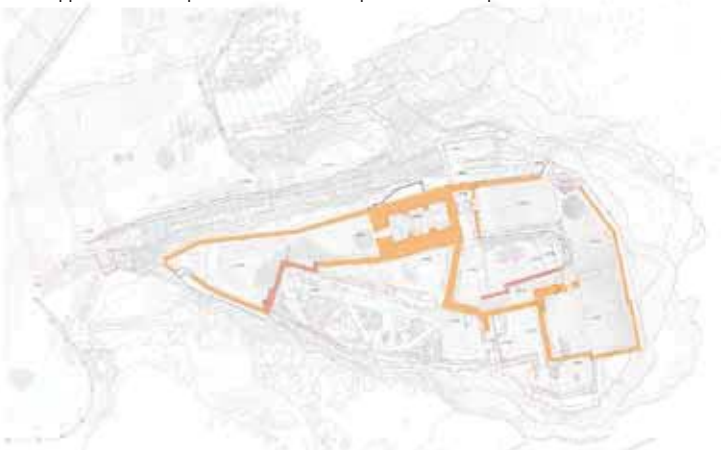
- Allineamenti coincidenti
- Allineamenti non coincidenti
- Allineamenti non perfettamente coincidenti, ma plausibilmente analoghi

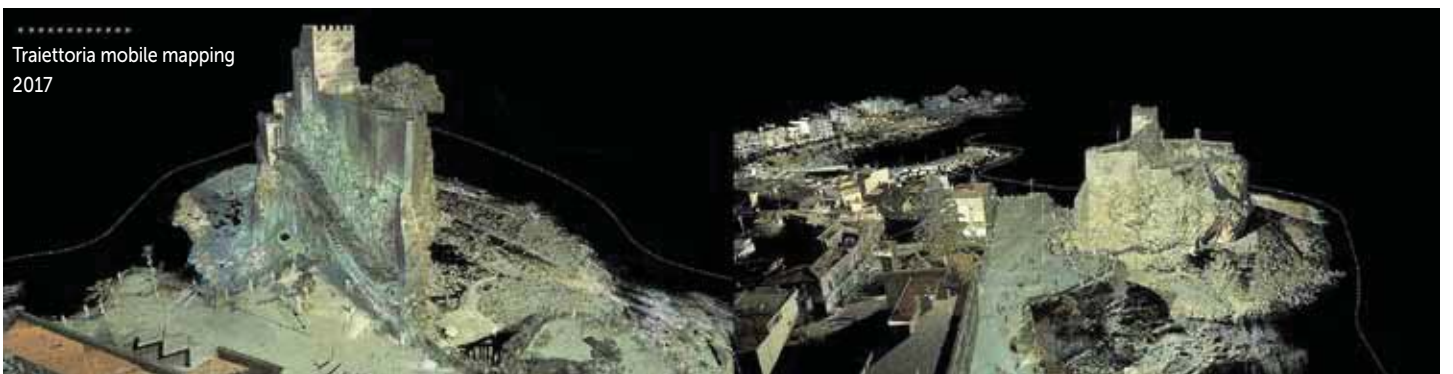
Traiettoria mobile mapping
2017

A partire dalla enorme mole di dati raccolti durante la campagna di rilievi, nell'ambito di una ricerca avviata dalla Prof.ssa Mariangela Liuzzo nel 2013, dal Laboratorio di Rilievo e Rappresentazione dell'Università di Enna "Kore", utilizzando tecnologie innovative, quali mobile mapping e 3D laser scanning, con posizionamento geografico GPS, è stato possibile estrarre delle rappresentazioni grafiche di sintesi

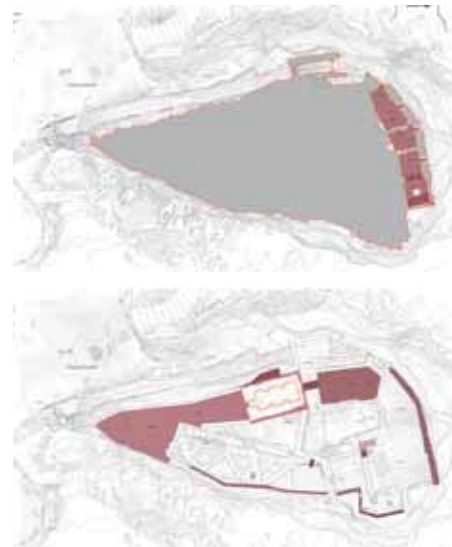
- 18 - Sperone su rudere adiacente la porta di ingresso alla villetta nell'ato Sud;
- 19 - Scavo per la formazione di massetto sotto pavimento di C1s;

Opere sul torrione principale:

- 20 - Muratura a sacco di pietrame lavico e malta bastarda rivestita con pietra a faccia vista ad imitazione della vecchia muratura;
- 21 - Formazione dell'attico con merli;
- 22 - Formazione sperone;
- 23 - Solaio con elementi prefabbricati;
- 24 - Cordoli intermedi di collegamento;
- 25 - Costruzione scala di accesso al torrione comprensiva di scasso di muratura e taglio di volta, parapetto e gradini in muratura;

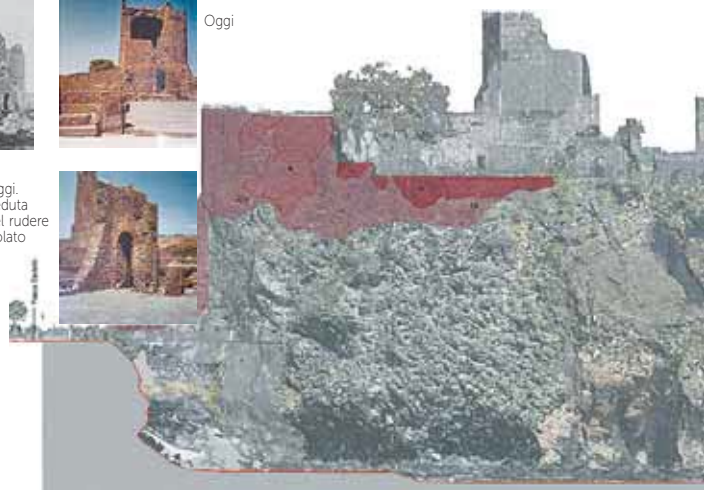
Rifacimento scala di accesso

Taglio a sezione obbligata e rifacimento scala di accesso in muratura uguale all'esistente di pietrame vulcanico e malta cementizia con ricorso di laterizi alla siciliana (lapidei ingresso 1° pianerottolo, ripresa roccia muretto e muretto parapetto), lastroni di pietra da taglio vulcanica lavorata a puntello sulla faccia a vista per gradini nuovo ingresso al Castello.
